VÅRDPROGRAM FÖR
Hjo stadspark
och dess byggnader

REMISSVERSION 2005-11-17

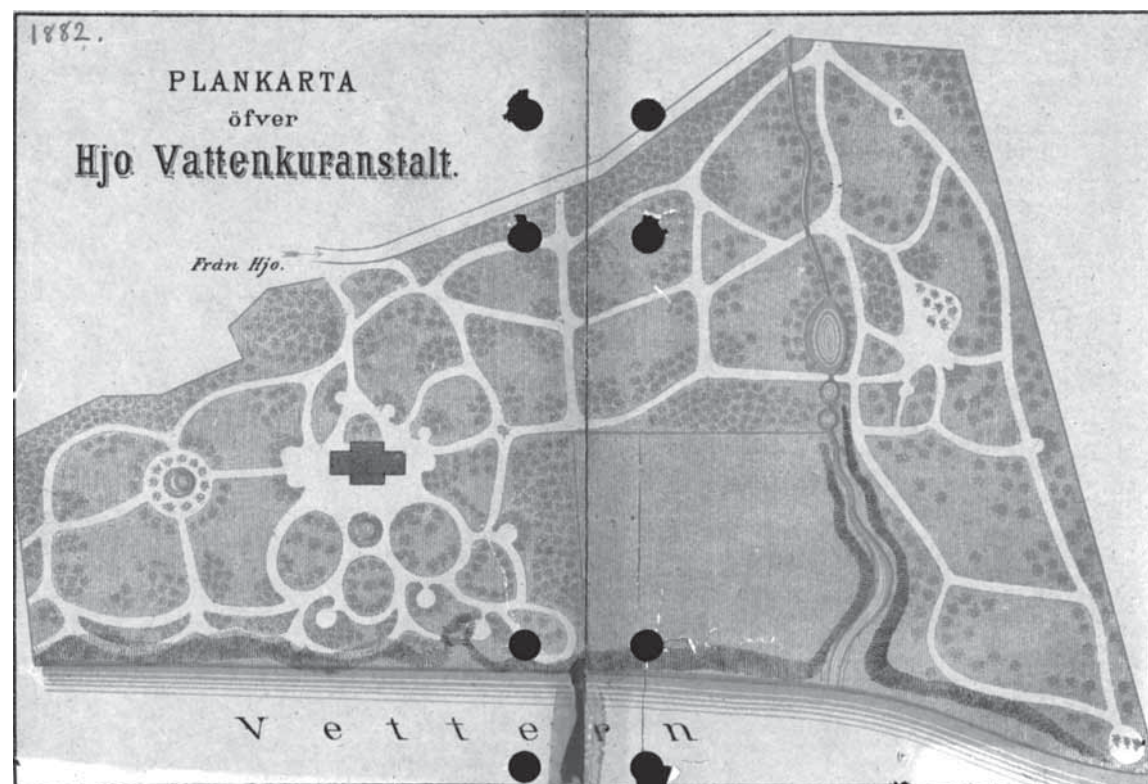
1882 är karta över kuranstalten. Sternemanns förslagsritning från 1877 är inte bevarad, men man kan förmoda att denna ritning överensstämmer relativt väl med Sternemanns förslag. Den s.k. tegelbruksjorden är ännu inte införlivad i parken och redovisas som ett tomt, grönt fält till höger om skarven.

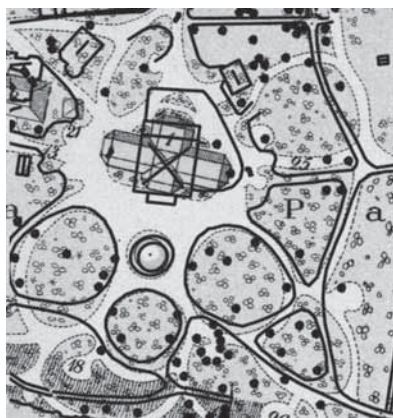
En modern grundkarta (svarta linjer) lagd över en 1893 års parkritning. Svarta punkter markerar dagens trädplaceringar. Avvikelserna den äldre och den moderna kartan härrör främst från dålig precision i den äldre kartan.

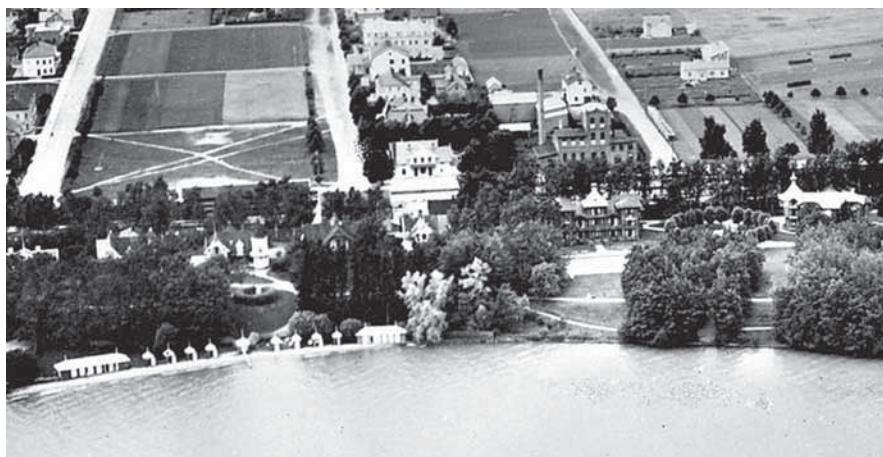
Flygfoto omkring 1920. Notera bl.a. siktgatorna ut från villorna, bersån "Solfjädern" framför Villa Flora och ringen av välklippta lindar mellan Villa Svea och Villa Eira.

Efterhand som träden vuxit sig större har man gallrat fram siktgator för utsikt från villorna mot Vättern. På ett flygfoto från omkring 1920 är ett par sådana siktgator mycket tydliga. Den s.k. Solfjädern framför Villa Flora var en välklippt, stor och hög berså, troligen möblerad med parksoffor. I slänten på ömse sidor om terrassen framför Bellevue var stora triangelformad planteringar som ses tydligt på äldre foton.

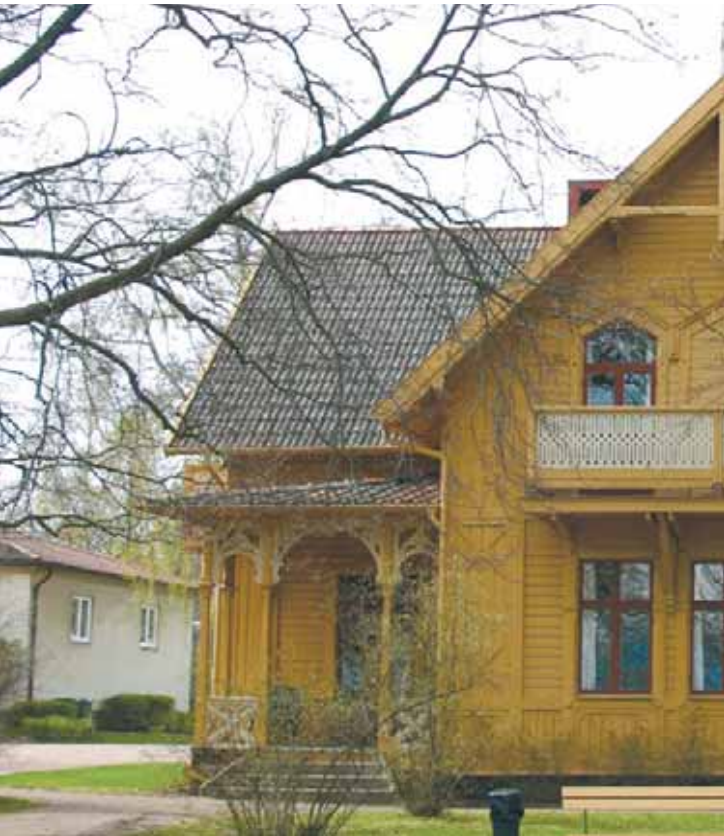
En jämförelse mellan ritningens och verklighetens gavel mot öster visar en del skillnader.

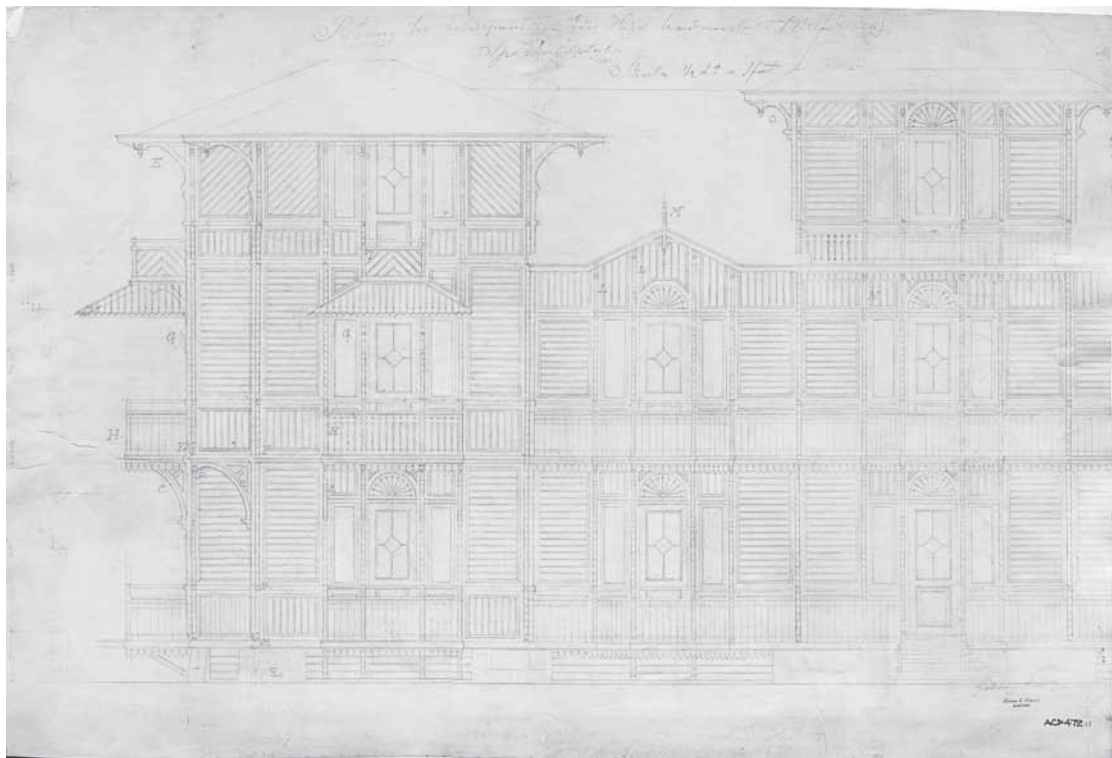
Fasadskisser. Region- och stadsarkivet, Göteborg.

Byggnadens ursprungliga utseende finns inte dokumenterad genom äldre foto. Fasadskissen visar en något avvikande utformning vad gäller dörrlägen och fönsterplacering.

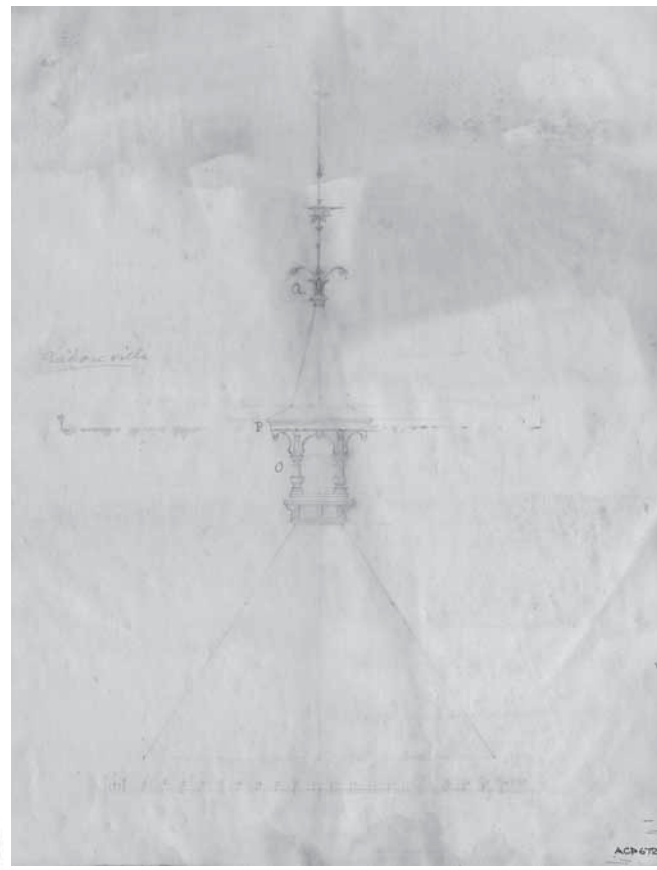
*En skiss för tornspirans utformning
med noteringen "Läkarevilla".
Region- och stadsarkivet, Göteborg.*
